PROCES-VERBAL DE CONSTAT

**L'AN DEUX MILLE VINGT QUATRE
ET LE DEUX JANVIER**

Qu'à la suite d'une décision de confiscation prononcée le 27 juin 2023 par un arrêt de la Cour d'Appel d'Amiens, définitive le 13 juin 2023, l'Etat Français est devenu propriétaire d'un appartement lot 13, d'une cave lot 50 et d'un parking double au sous-sol lot 105 dans un immeuble situé 25 rue Dezobry 93200 SAINT DENIS cadastré sous les références AB 134.

Je me suis, ce jour, rendu 25 rue Dezobry 93200 SAINT DENIS 3^{ème} étage à gauche où étant à 14 Heures , accompagné d'un serrurier de [REDACTED]

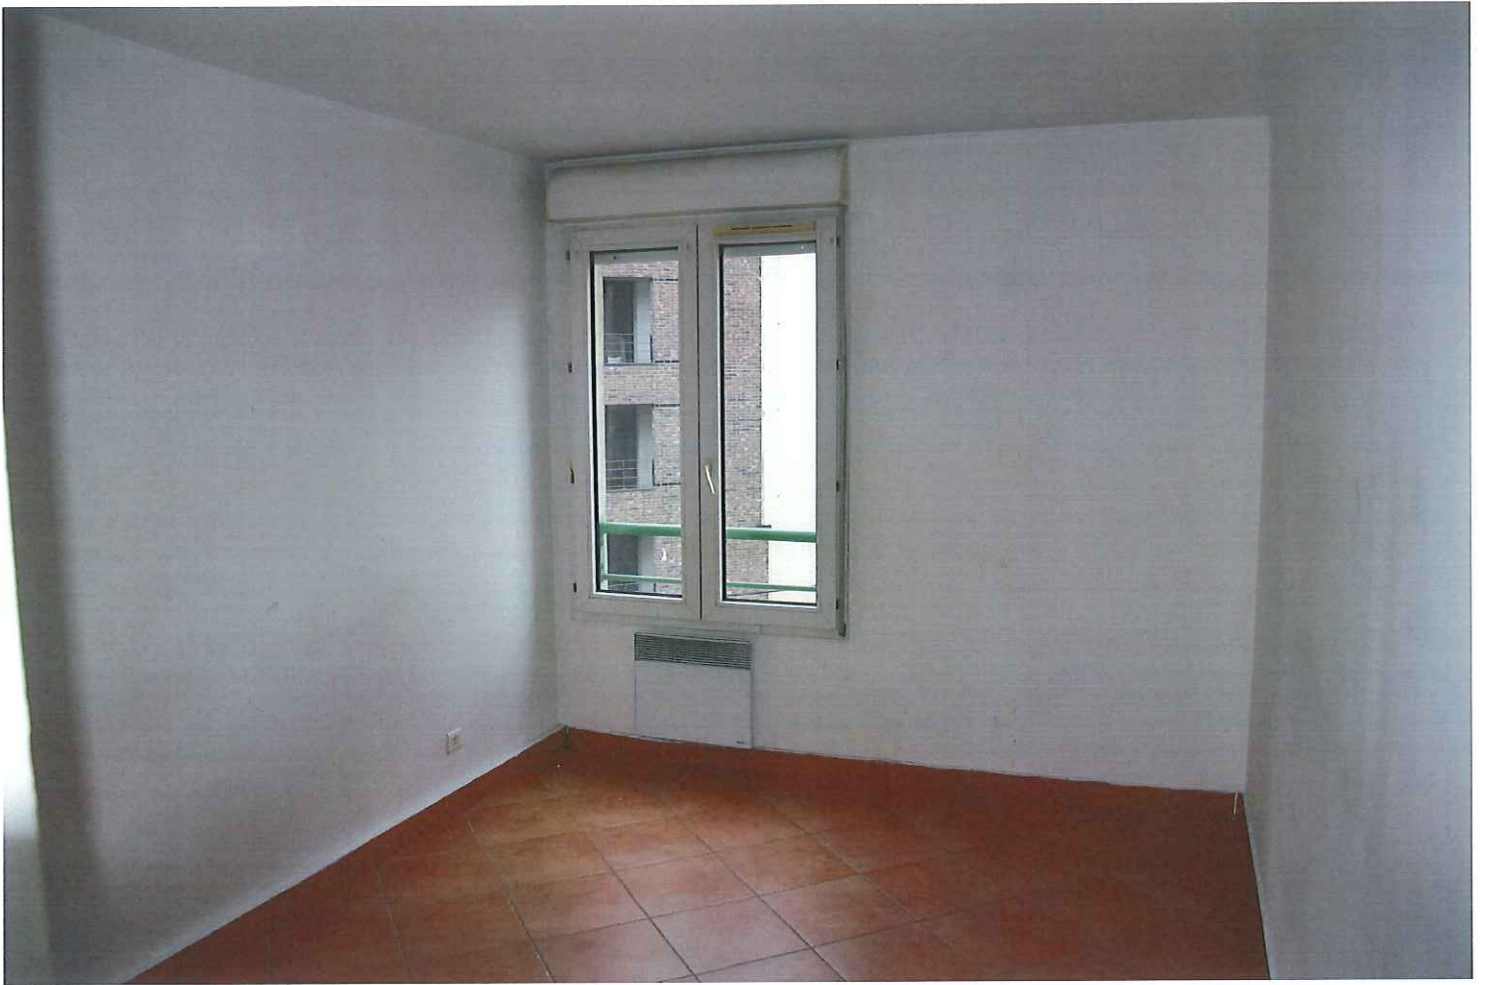
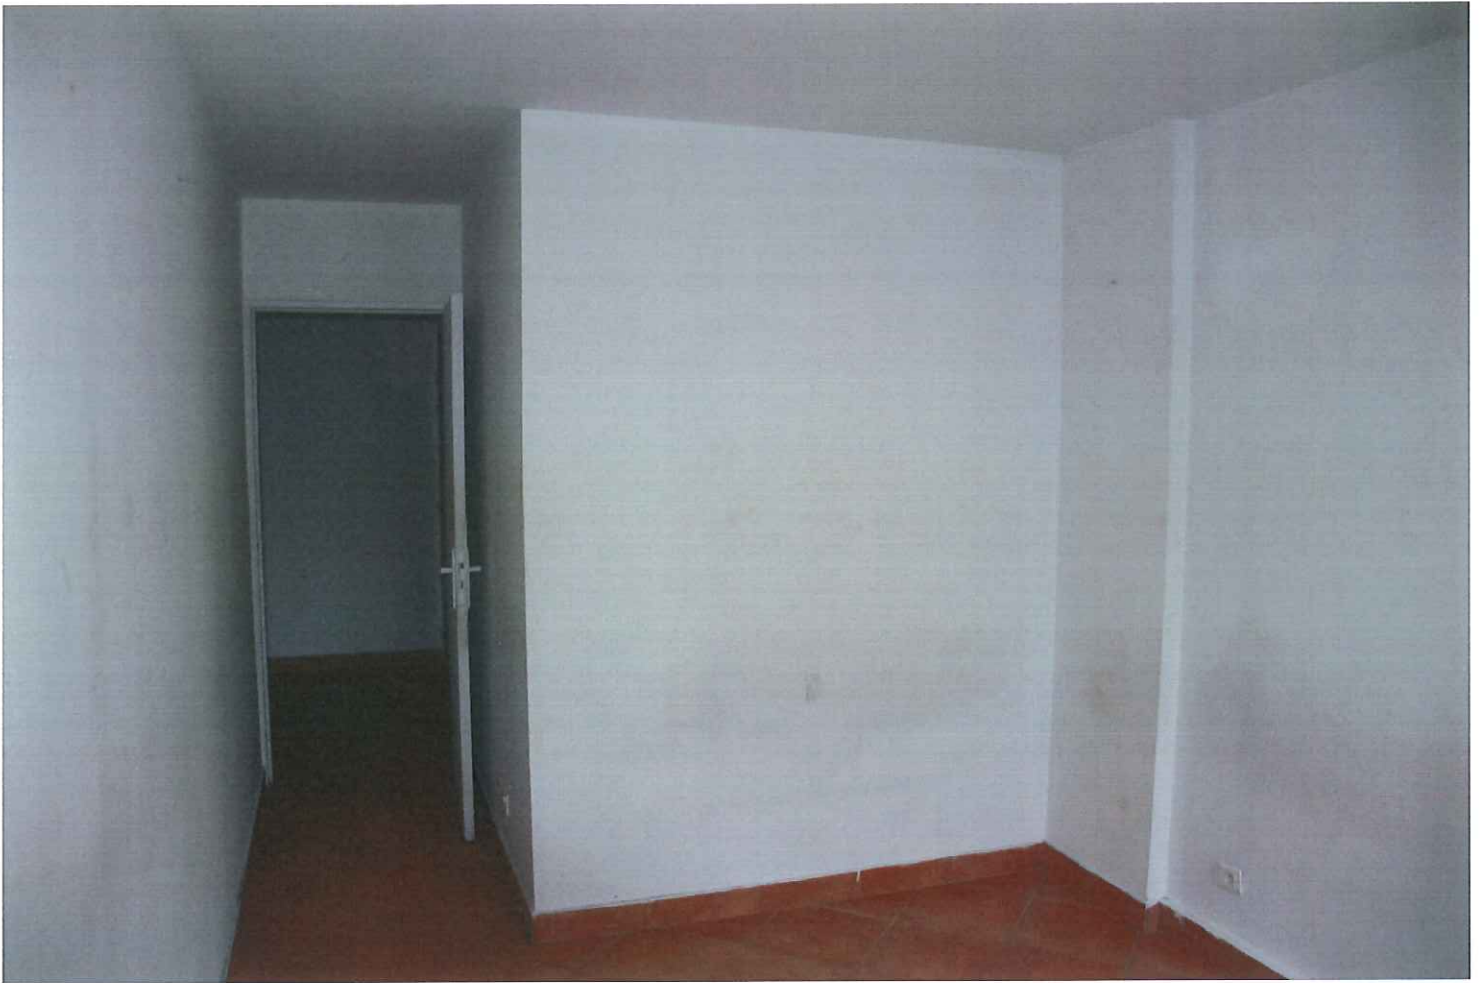
DEUXIEME PIECE : SEJOUR

Murs : peinture blanche en état usagé avec une dizaine de chevillages à droite .

Le grand volet roulant de gauche ne fonctionne pas.

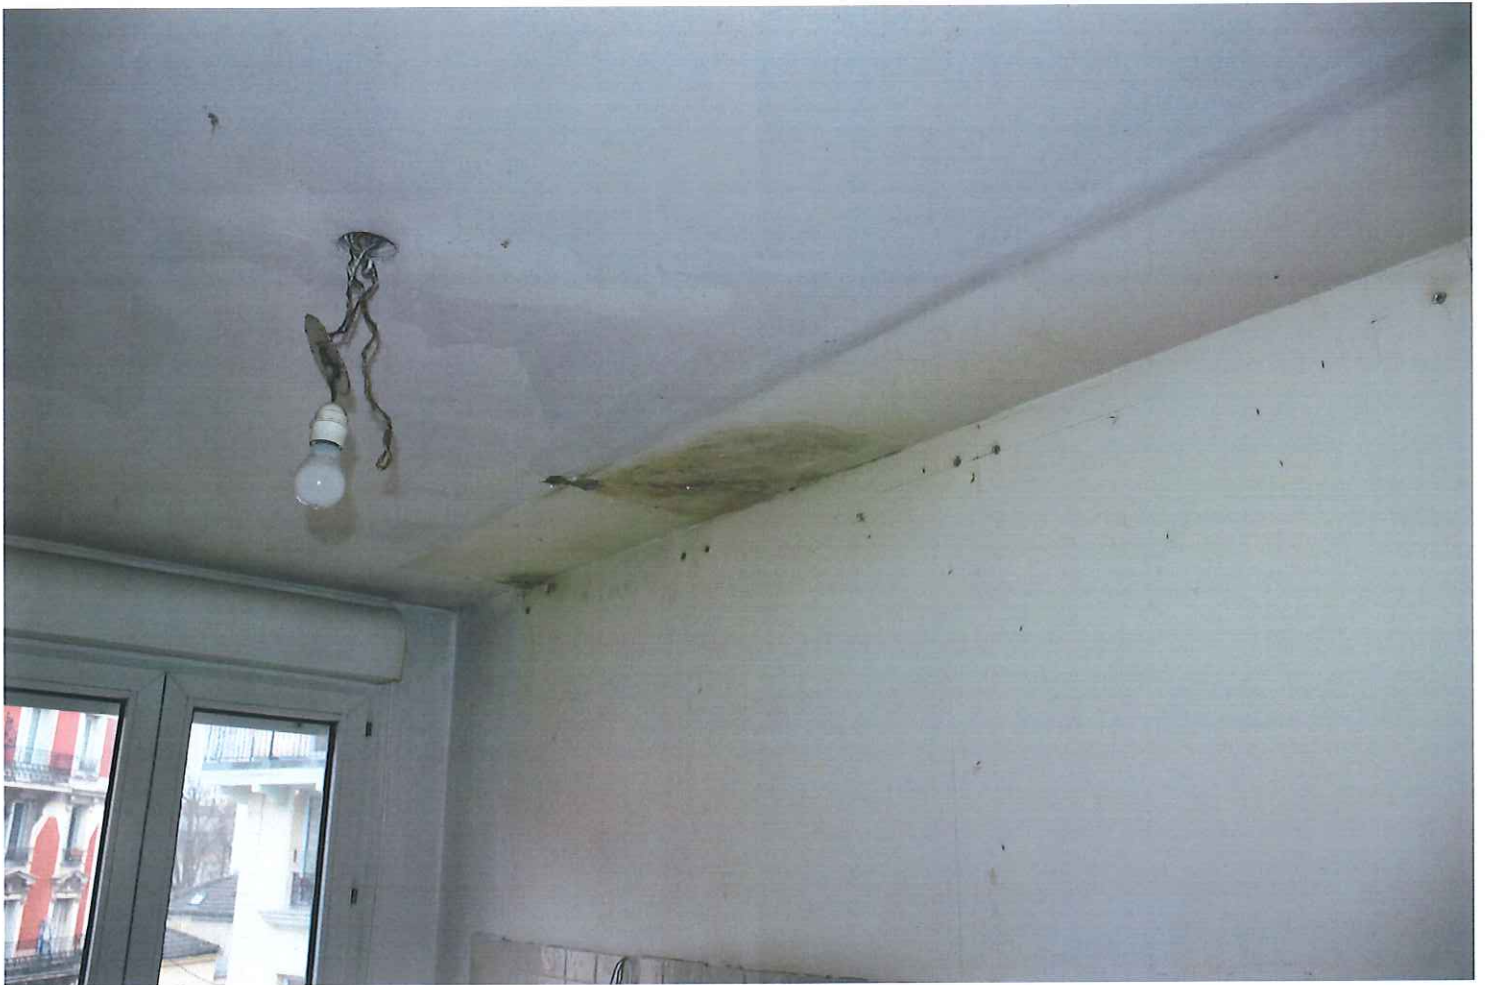
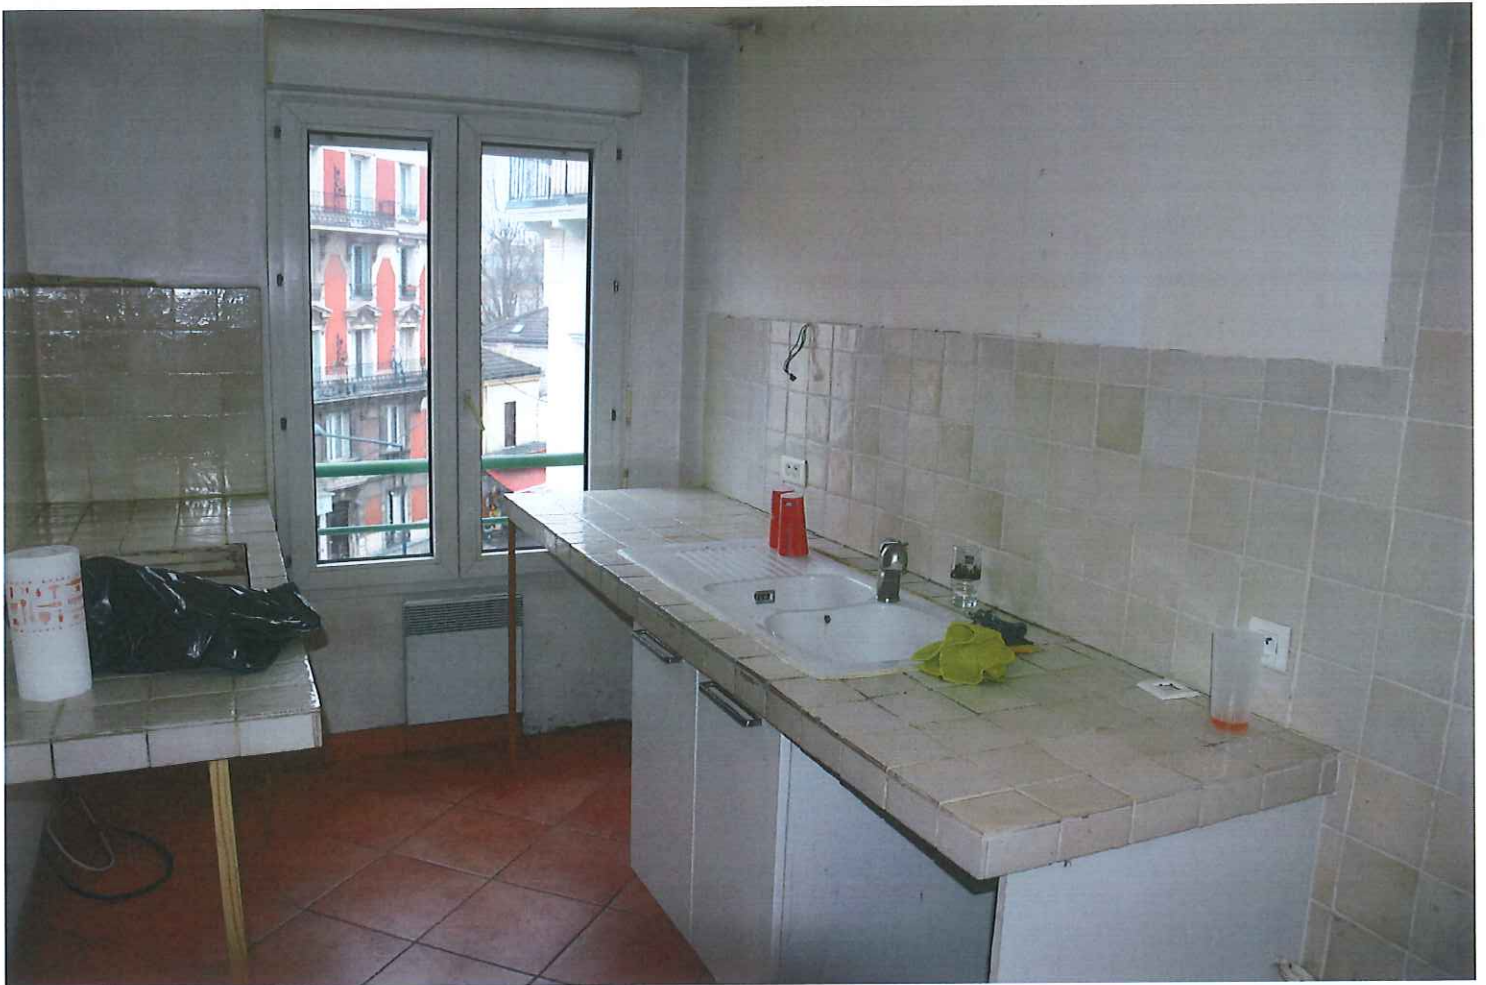
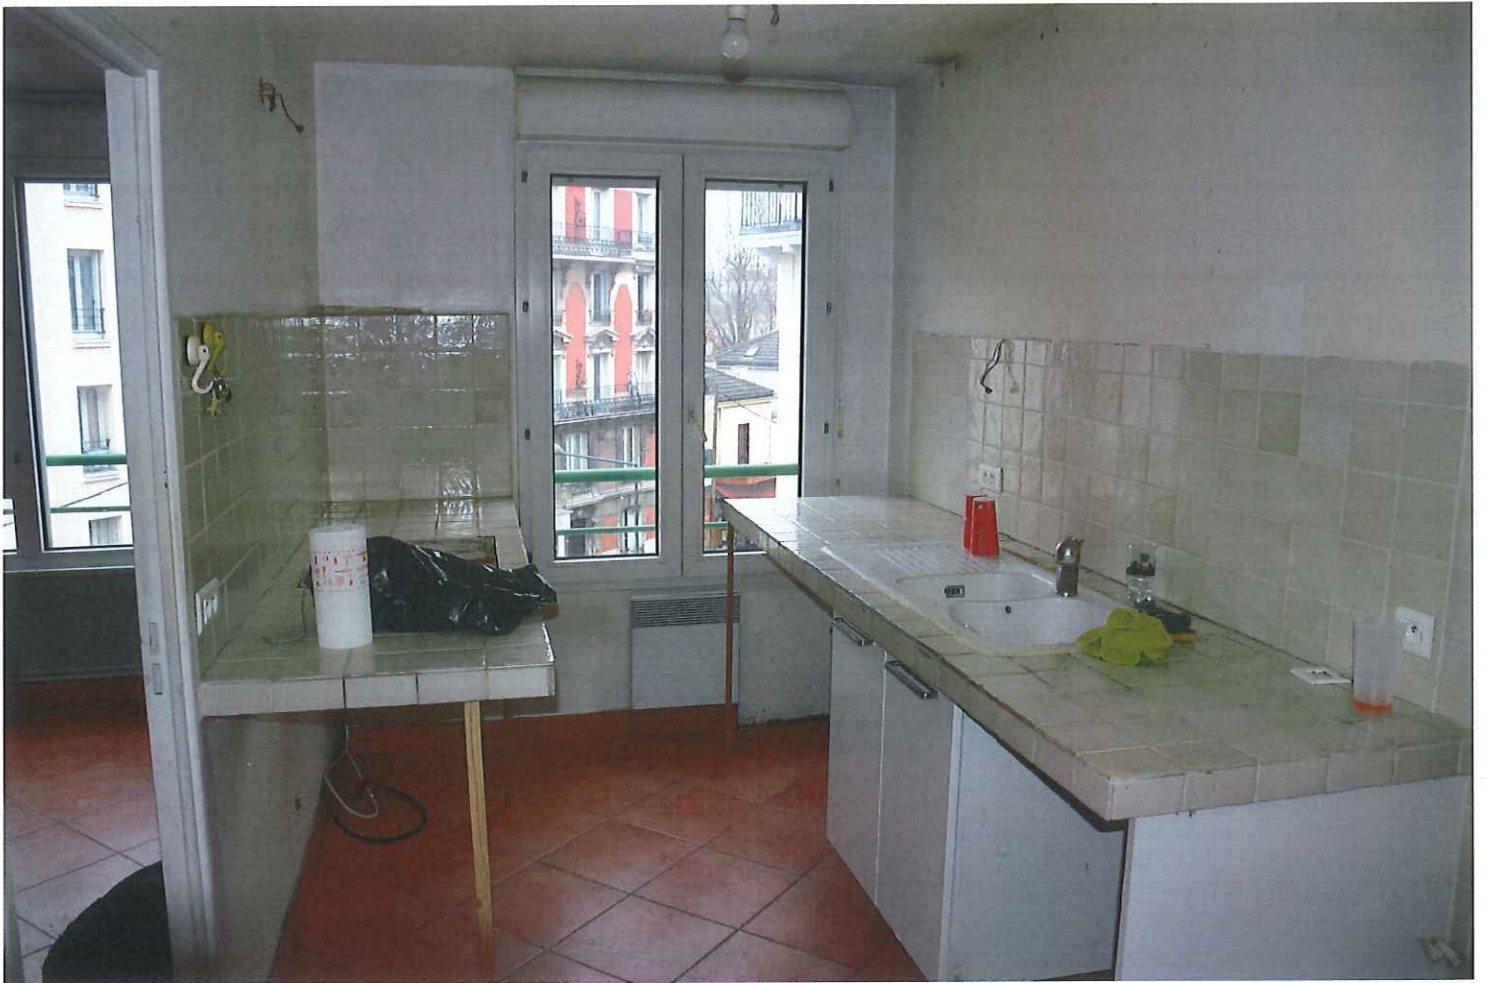
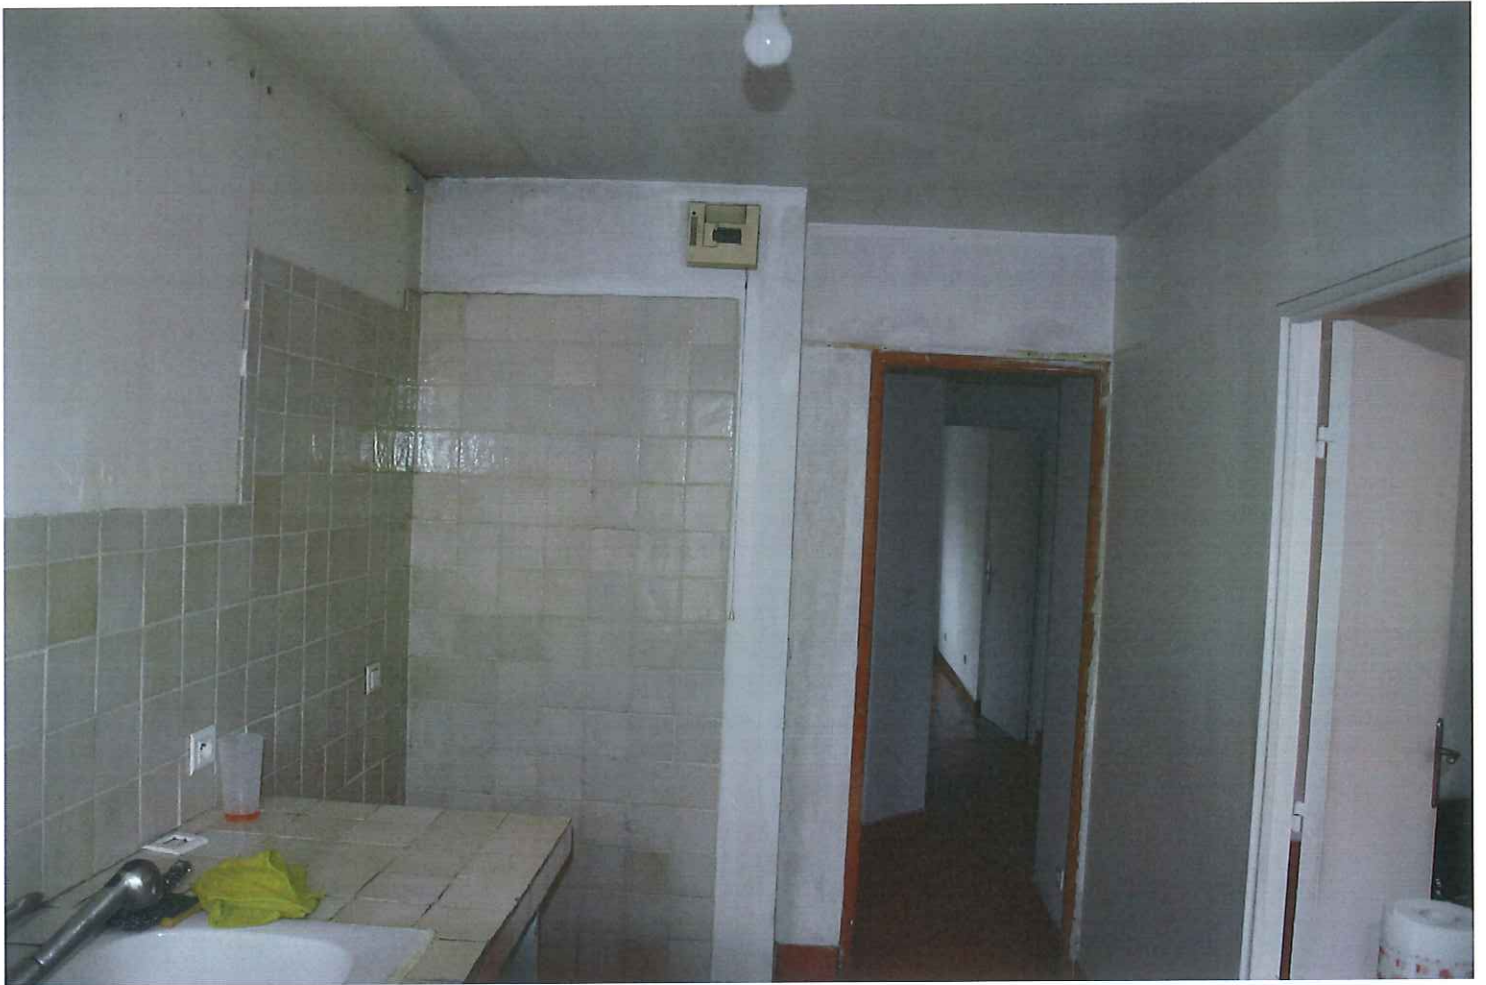
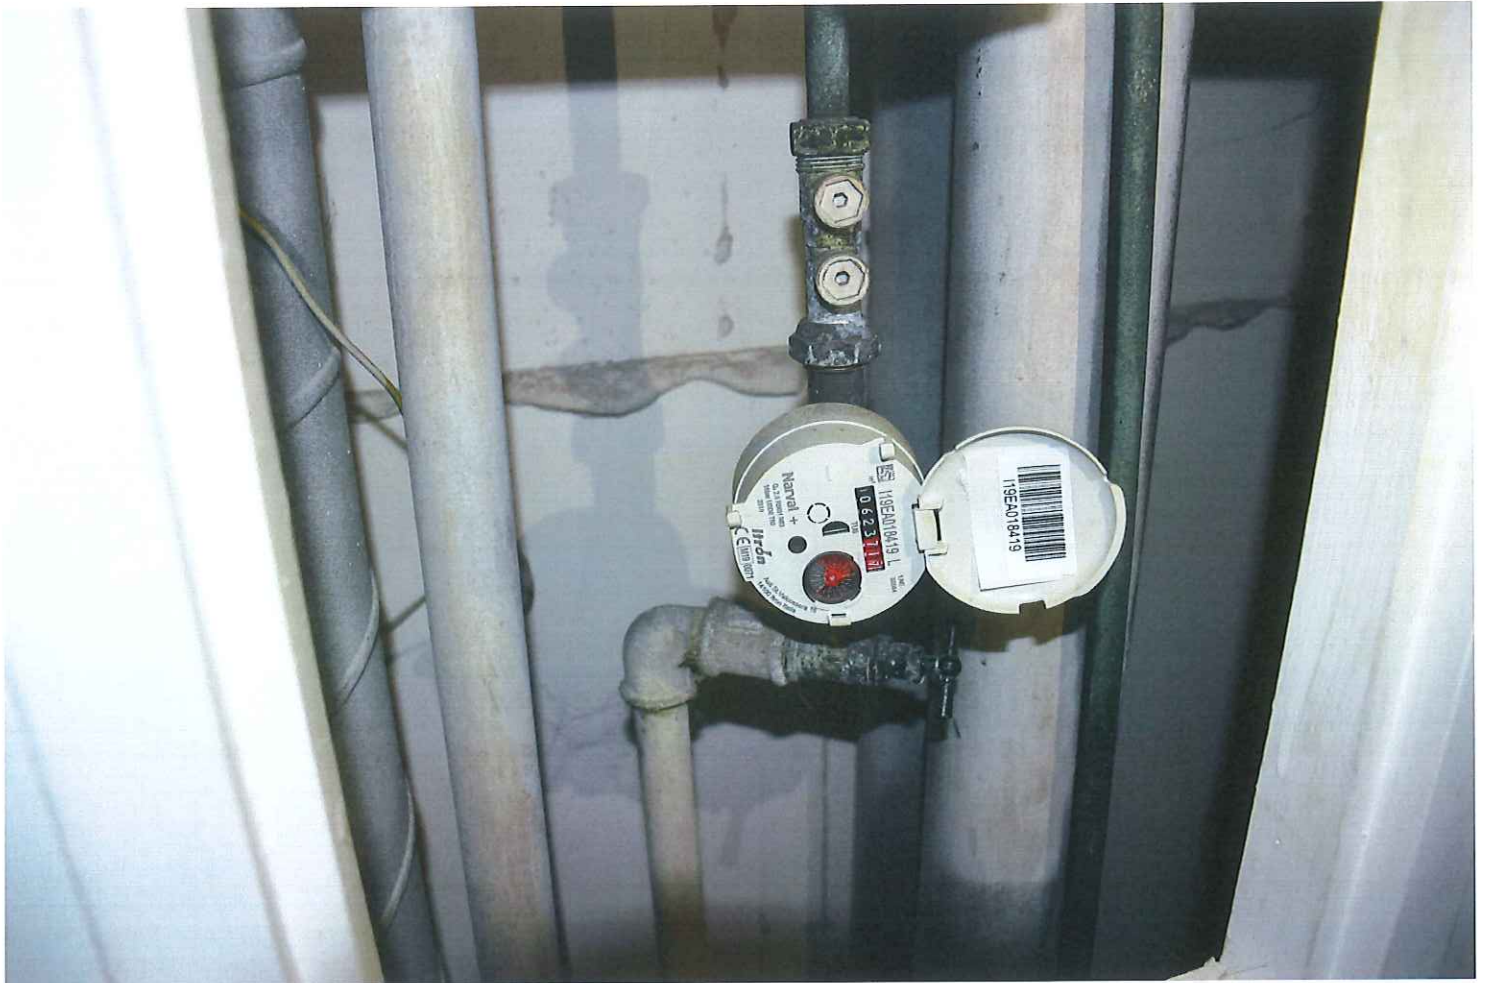
CUISINE

Plafond recouvert d'une peinture très usagée.

Murs : peinture très usagée avec traces de meubles qui ont été déposés.

J'ai refermé le robinet d'eau froide situé dans la colonne de l'immeuble et j'ai relevé le compteur : 623 m2 , j'ai constaté que de l'eau goutte avant le compteur .
