PROCES-VERBAL DE CONSTAT

**L'AN DEUX MILLE VINGT QUATRE
ET LE DEUX JANVIER**

Qu'à la suite d'une décision de confiscation prononcée le 27 juin 2023 par un arrêt de la Cour d'Appel d'Amiens, définitive le 13 juin 2023, l'Etat Français est devenu propriétaire d'un appartement lot 13, d'une cave lot 50 et d'un parking double au sous-sol lot 105 dans un immeuble situé 25 rue Dezobry 93200 SAINT DENIS cadastré sous les références AB 134.

Je me suis, ce jour, rendu 25 rue Dezobry 93200 SAINT DENIS 3^{ème} étage à gauche où étant à 14 Heures , accompagné d'un serrurier de [REDACTED]

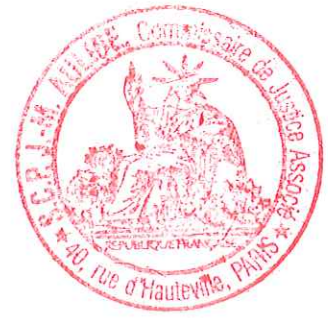
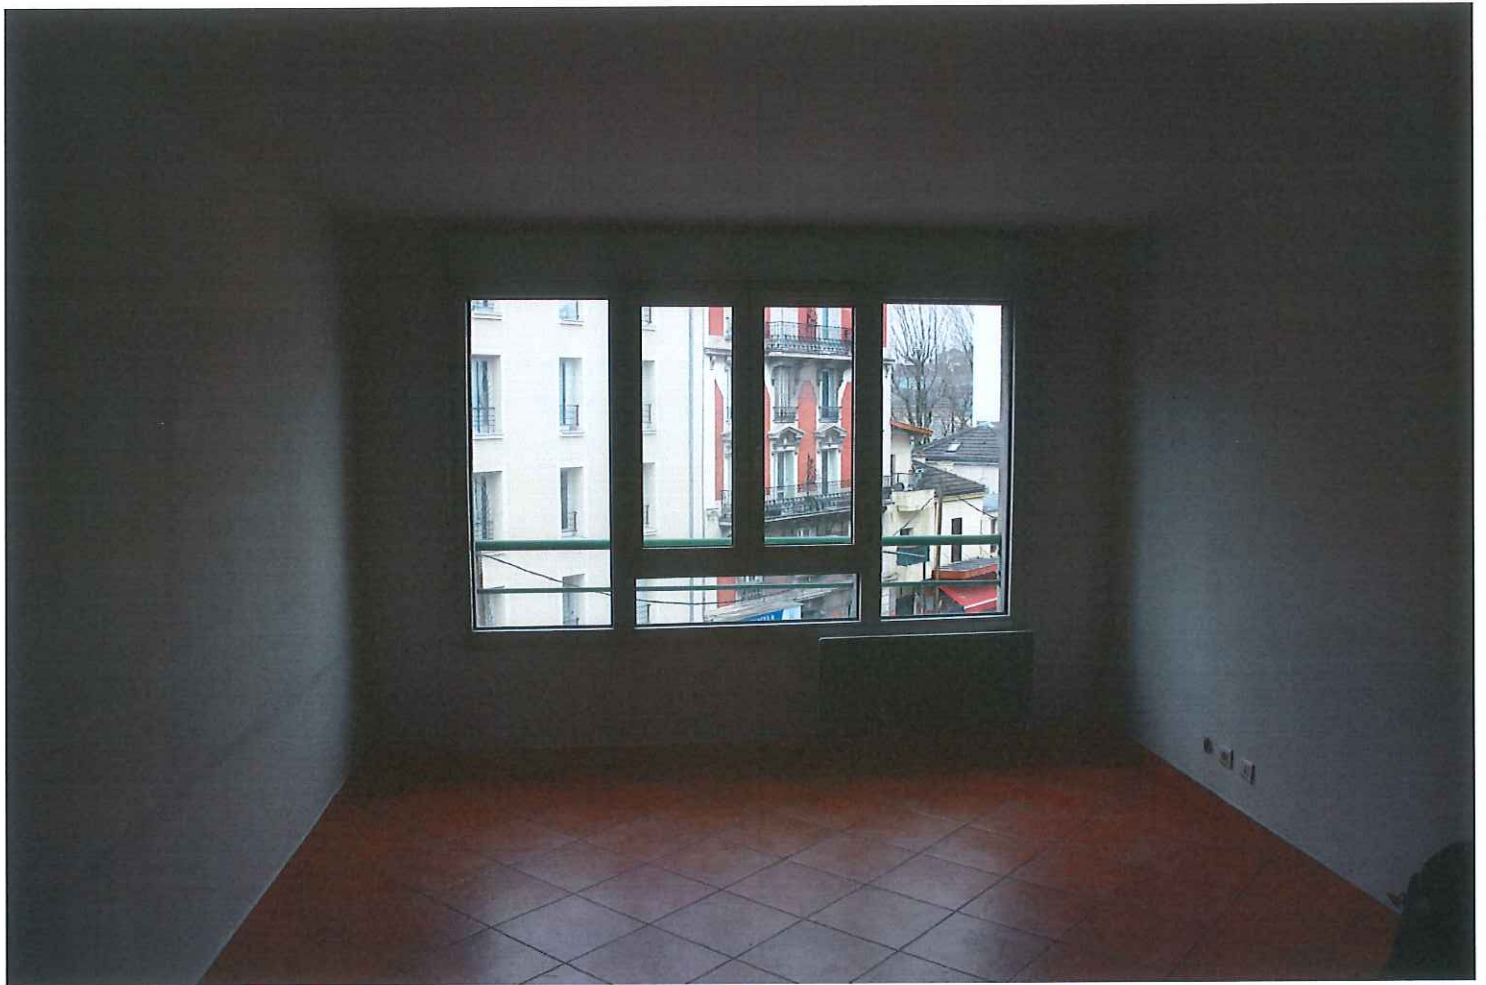
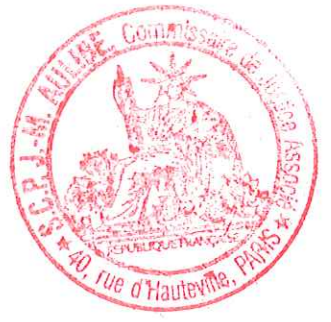
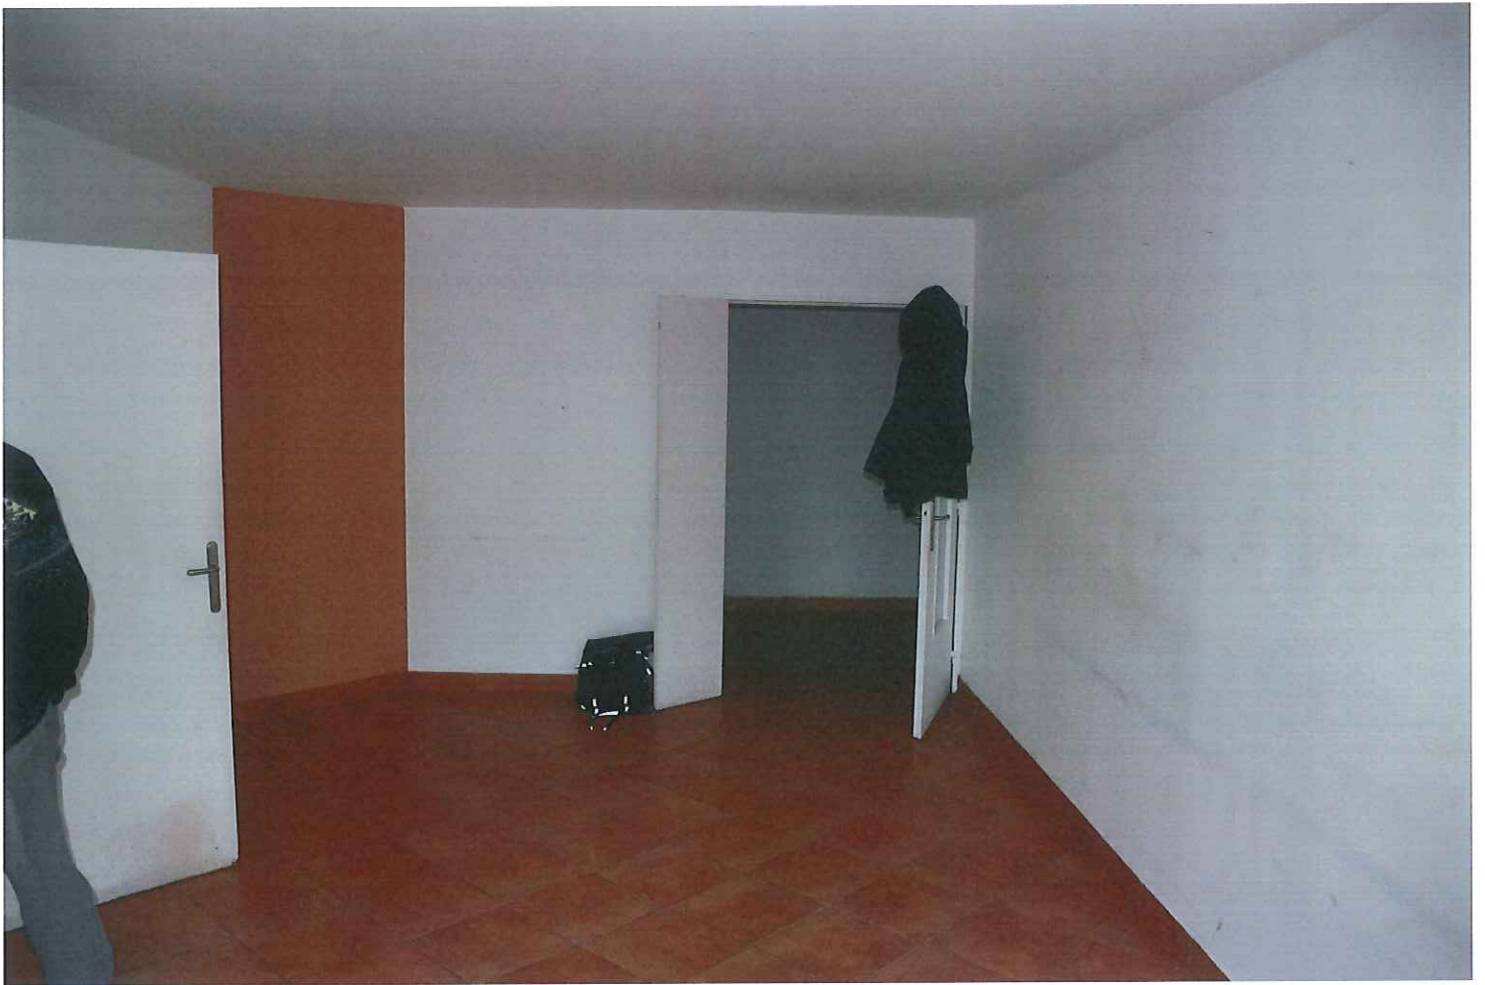
DEUXIEME PIECE : SEJOUR

Murs : peinture blanche en état usagé avec une dizaine de chevillages à droite .

Le grand volet roulant de gauche ne fonctionne pas.

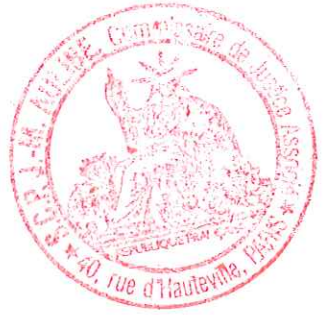
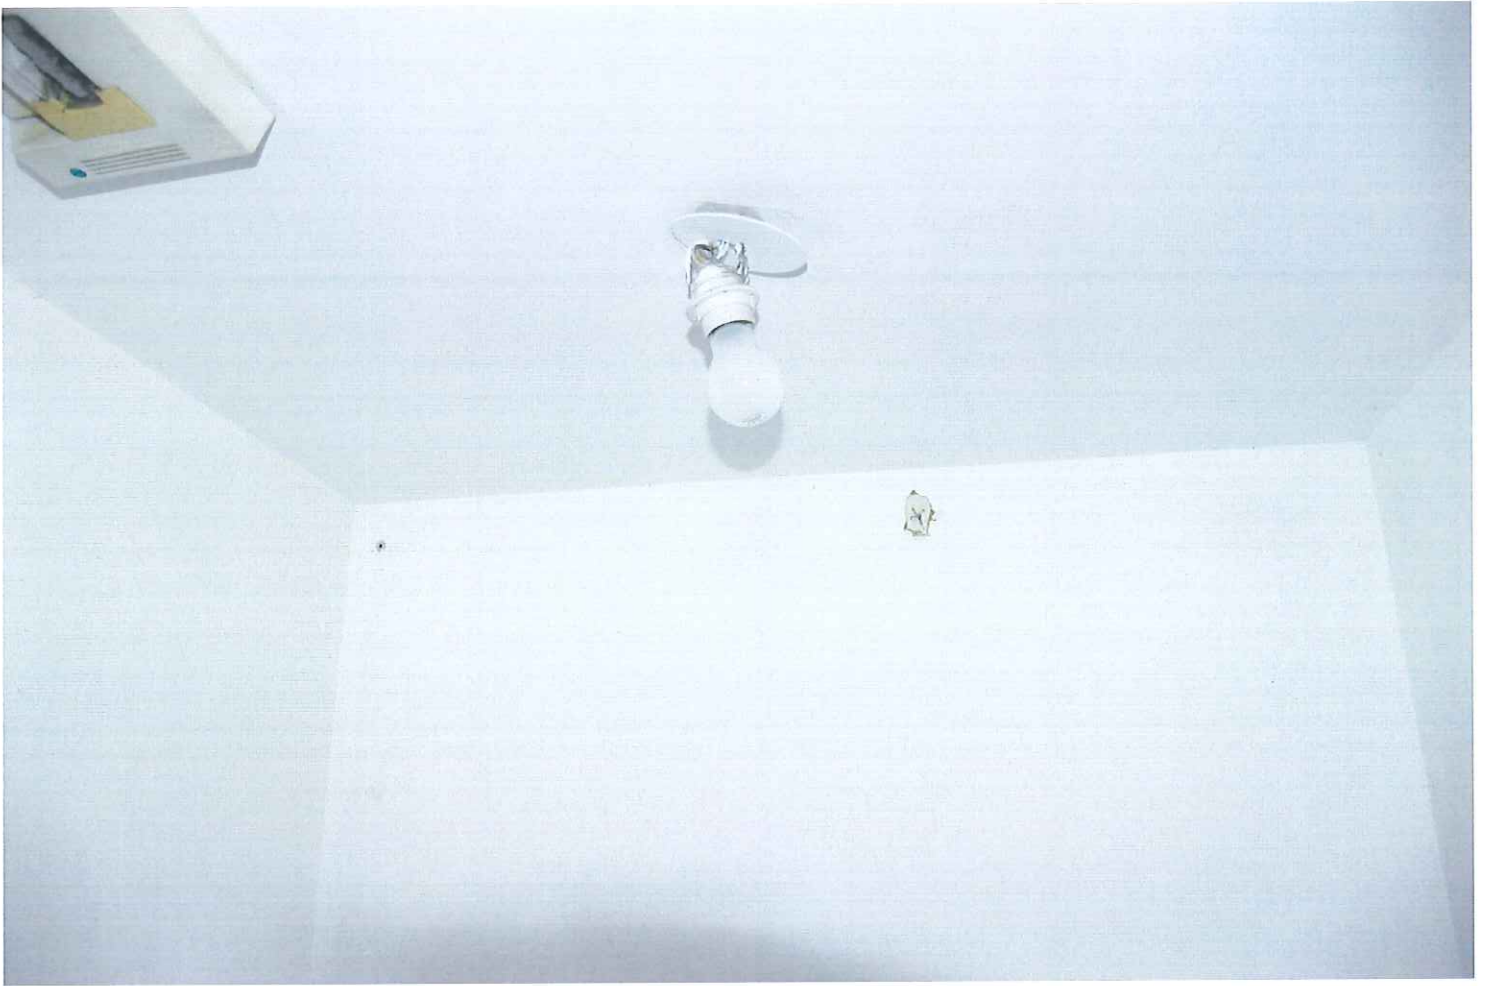
CUISINE

Plafond recouvert d'une peinture très usagée.

Murs : peinture très usagée avec traces de meubles qui ont été déposés.

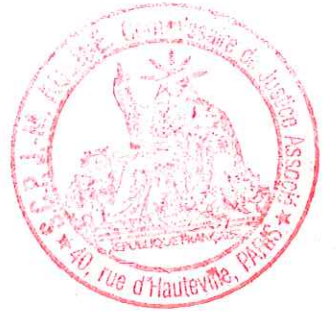
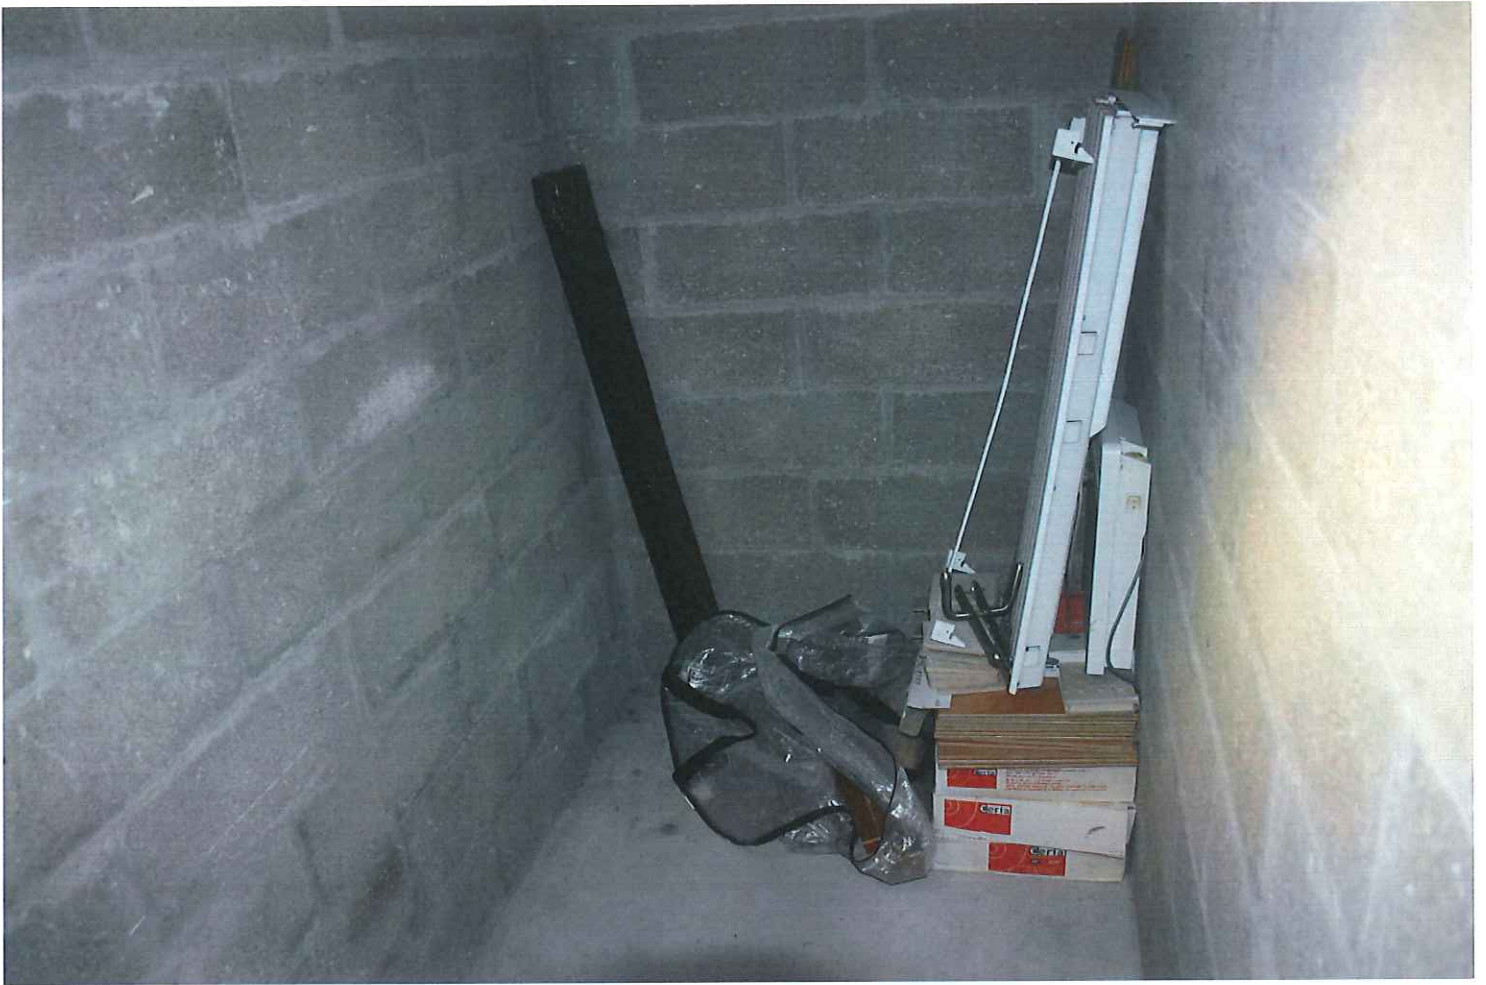
CAVE

Le sol de la cave est en ciment.

La porte dispose d'une serrure , le serrurier a changé le cylindre européen .

La cave est libre de toute occupation à l'exception de carrelage et de parquet laissés sur place identiques à ceux de l'appartement .

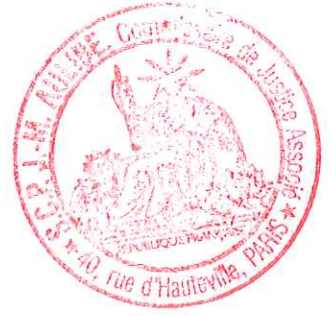
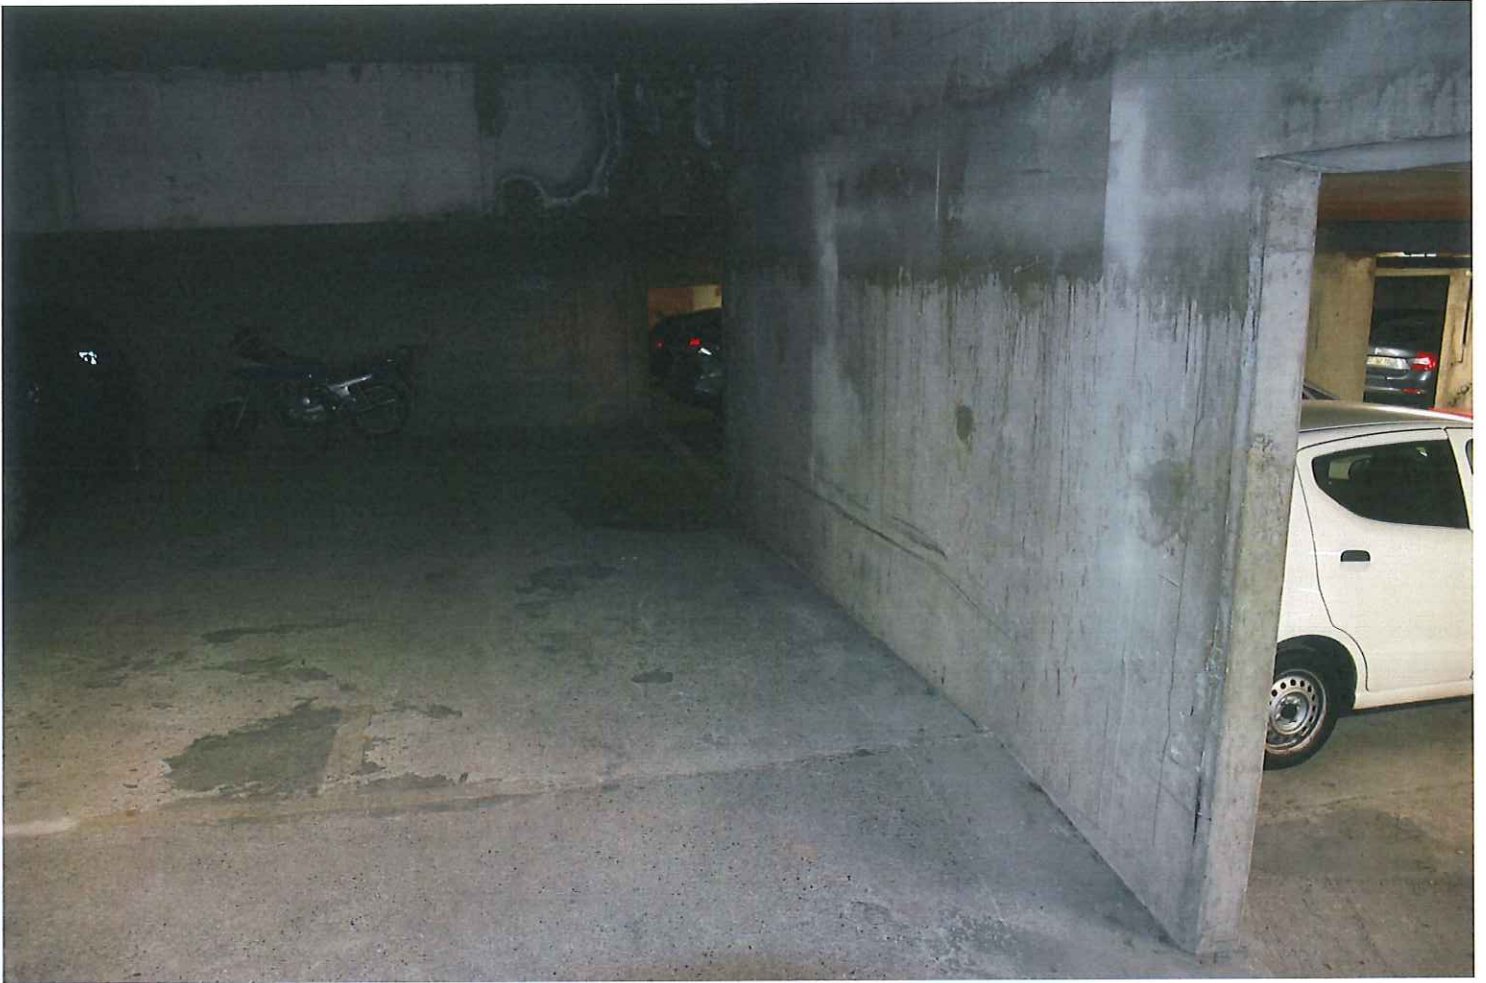
PLACES DE PARKING

Nous nous sommes rendus au premier sous-sol à l'emplacement double n° 105.

Situés à gauche de la rampe d'accès , les emplacements étant situés l'un derrière l'autre .
